## Inspektion von Spielplätzen

Bericht Nr.: 02/01/04/2014 über die jährliche Hauptinspektion von Spielplätzen

Standort: Schule Stapelfeld

Inspektionsdatum: 1. April 2014

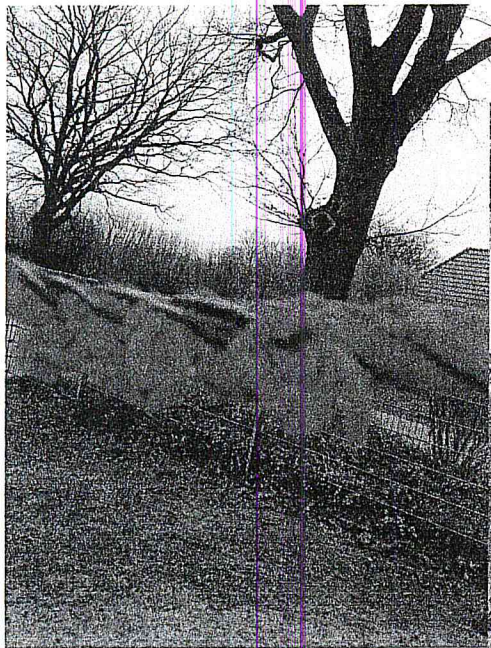
Kletternetz

| Nr. | Inspezierte Spielgeräte | Gefährdung 1 | Gefährdung 2 | Maßnahme/Hinweis |
|---|---|---|---|---|
| 2 | Klettergerüst groß | x | | Der Querbalken über der Netzhängung muss erneuert werden. Er ist bis zum Kernholz marode. Die beschädigte rote Schutzabdeckung am Seilsystem muß beobachtet werden. Hier können sich Verletzungen ergeben. Siehe hierzu Foto im Anhang. |
