# Verwaltung FJS - Umbau / Standortsuche

Friedrich-Junge-Schule Großhansdorf

Erstellung einer Planungsgrundlage zum Umbau der **Verwaltung** der **Friedrich-Junge-Schule**.

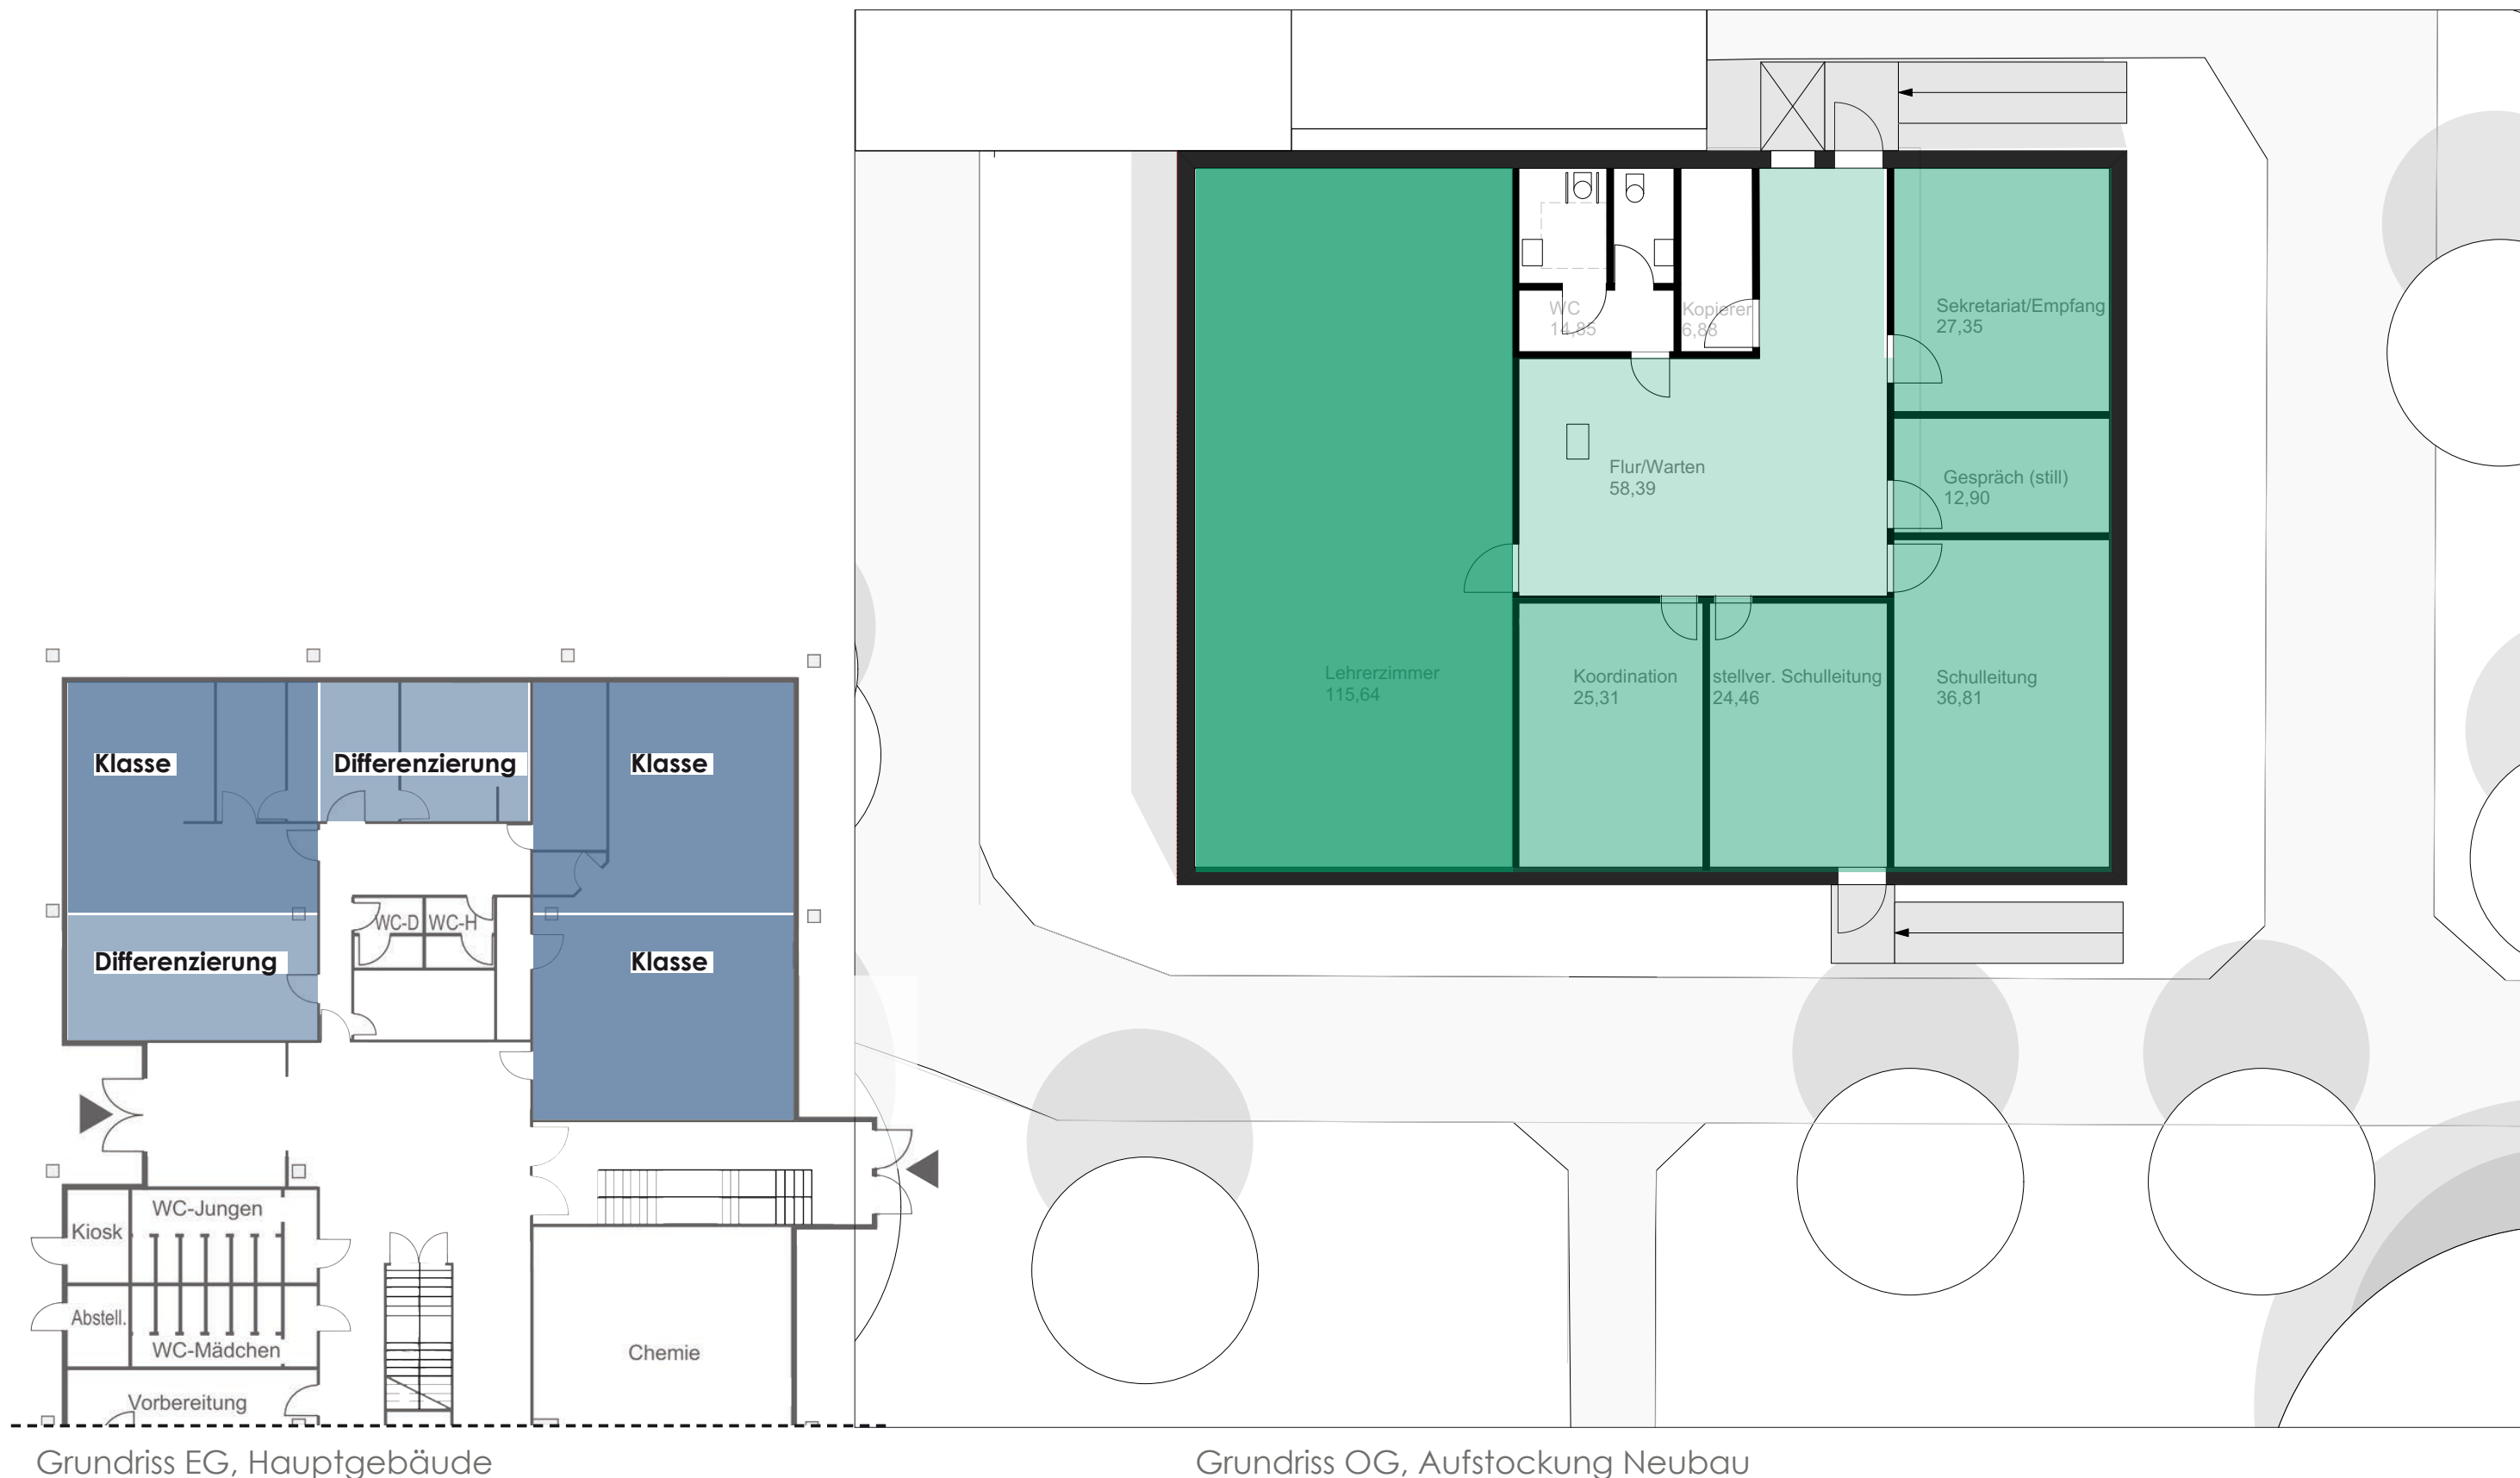
Grundriss EG, Hauptgebäude

Grundriss OG, Aufstockung Neubau

Summe brutto, KG 100 - 700      **2.400.000 €** (Aufstockung Neubau: 1.450.000€ / ehem. Verwaltung: 950.000€)

- Lage Verwaltung ungünstig im Zusammenhang Schule
- Verwaltung Neubau-Qualität
- Kein Provisorium nötig, eingeschränkte Nutzbarkeit des EG's während der Bauzeit
- 3 neue Klassenräume + Diff.Räume werden geschaffen (ehem. Verwaltung)
- Brandschutz in Verwaltungsbereich ertüchtigt
- Gestaltung: Neue Gestaltung Schulzentrums-Eingang, Baukörper sehr massiv in Bezug auf Schulstraße
- Zeitpunkt ungünstig, kurz nach Baufertigstellung, Dachabriss und Aufstockung

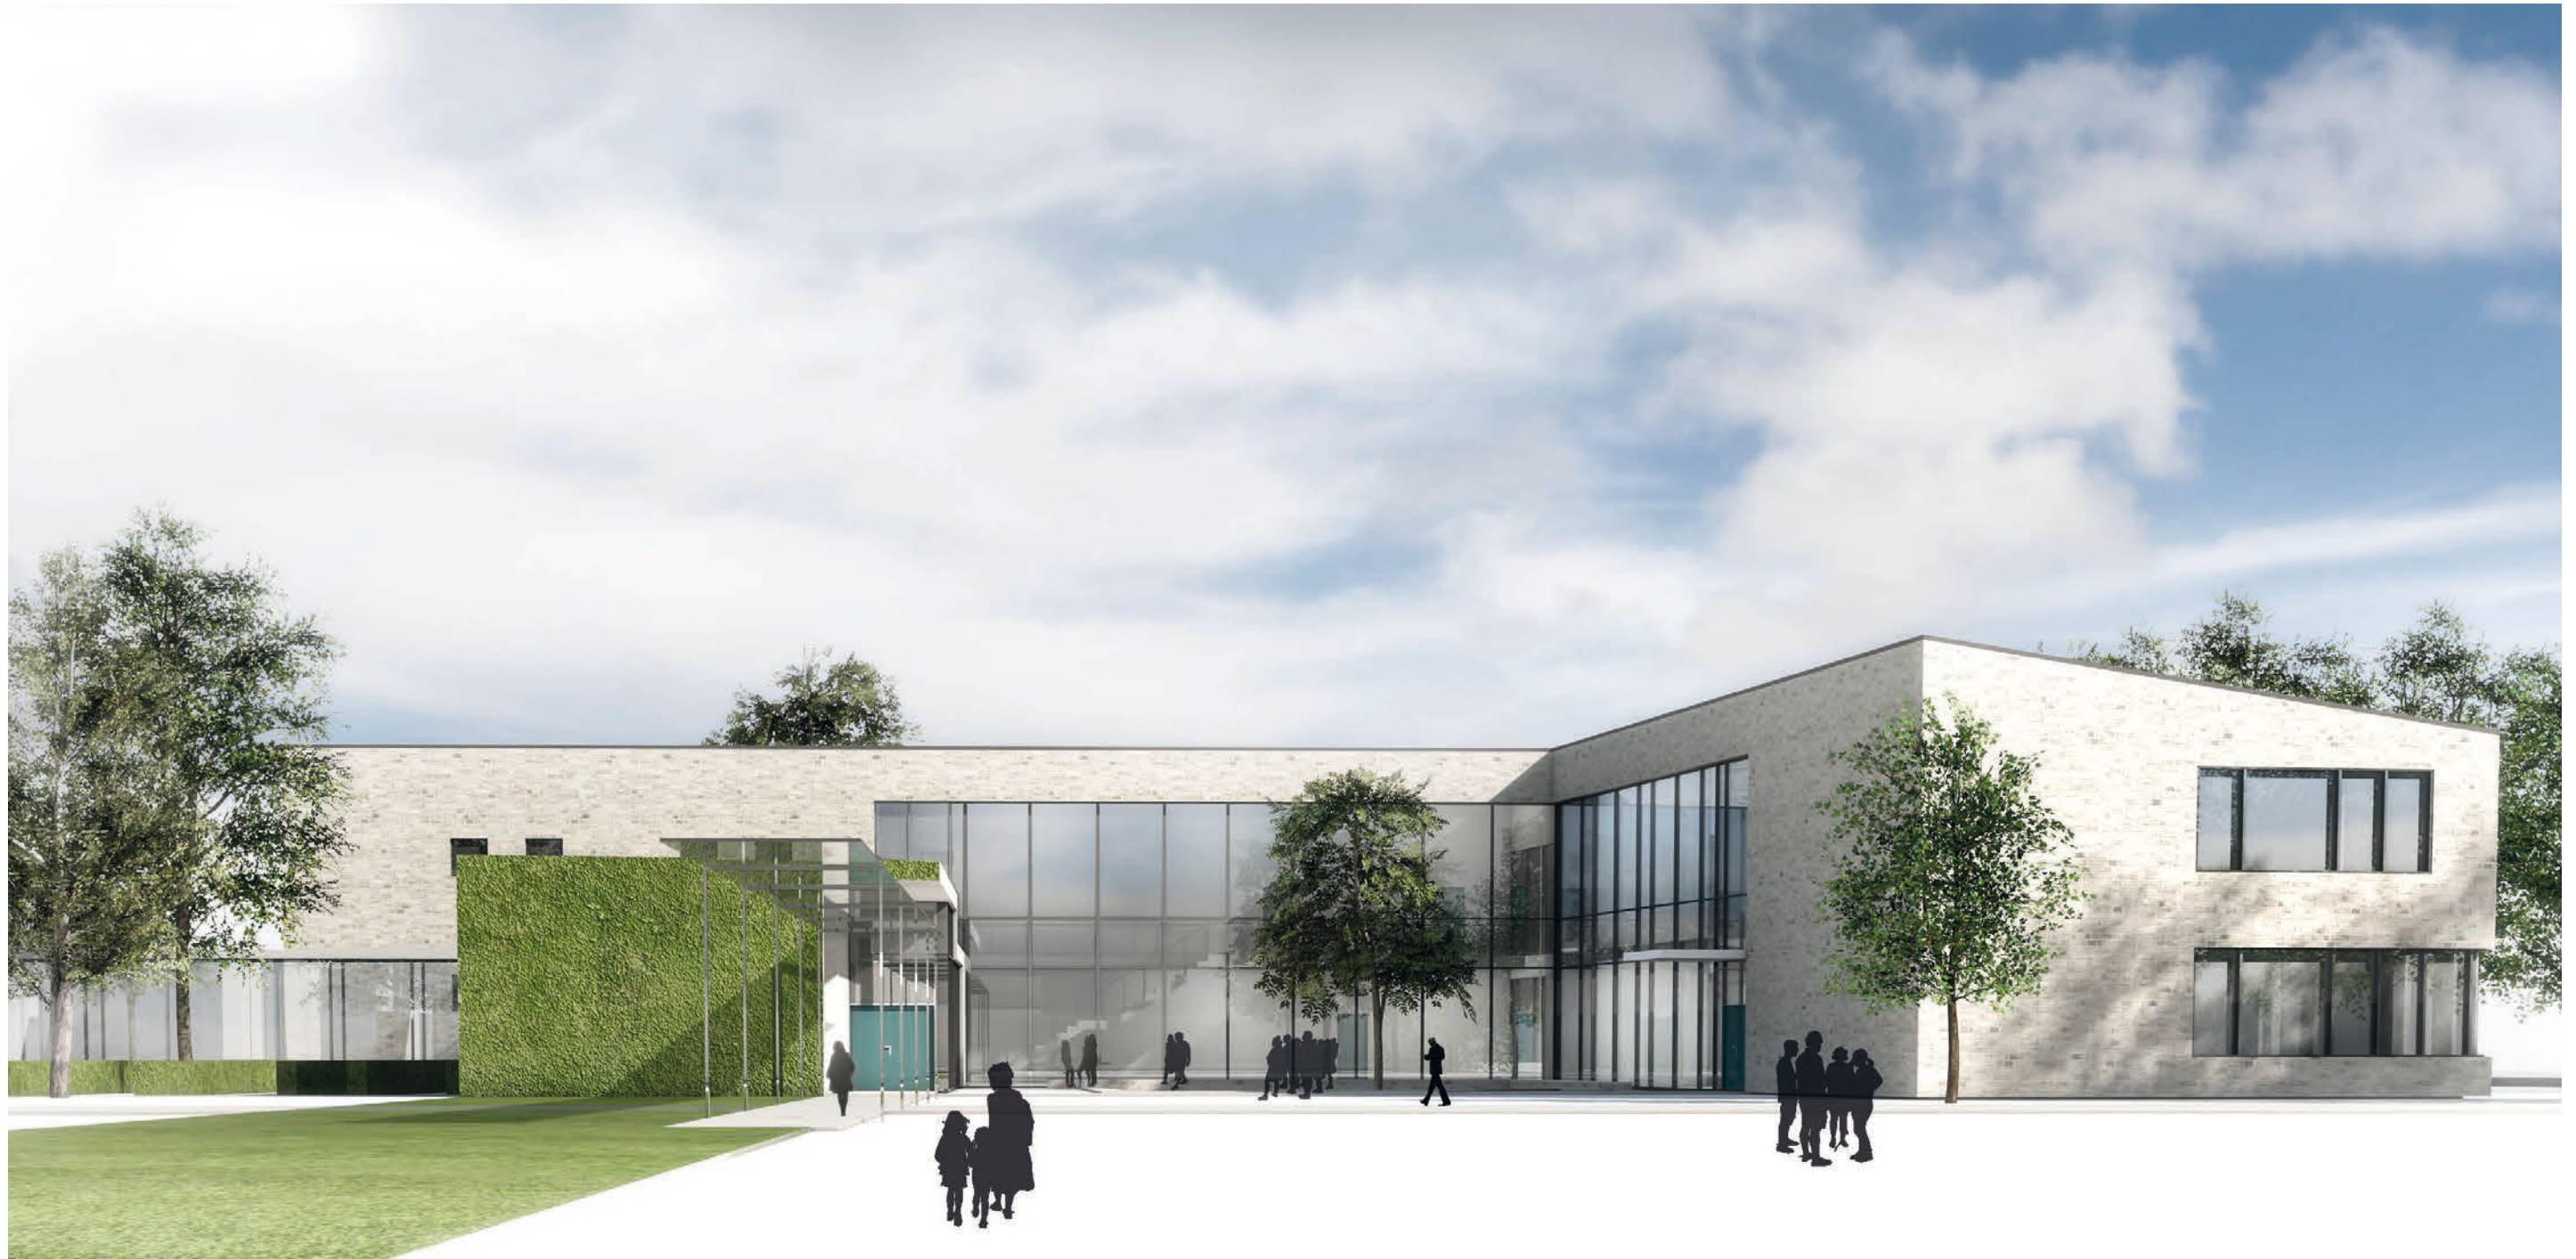
Beispiel Neubau-Entwurf Dietrich-Bonhoeffer-Schule, Bargteheide, ams architekten
