## Inspektion von Spielplätzen

Bericht Nr.: 02/01/04/2014 über die jährliche Hauptinspektion von Spielplätzen

Standort: Schule Stapelfeld

Inspektionsdatum: 1. April 2014

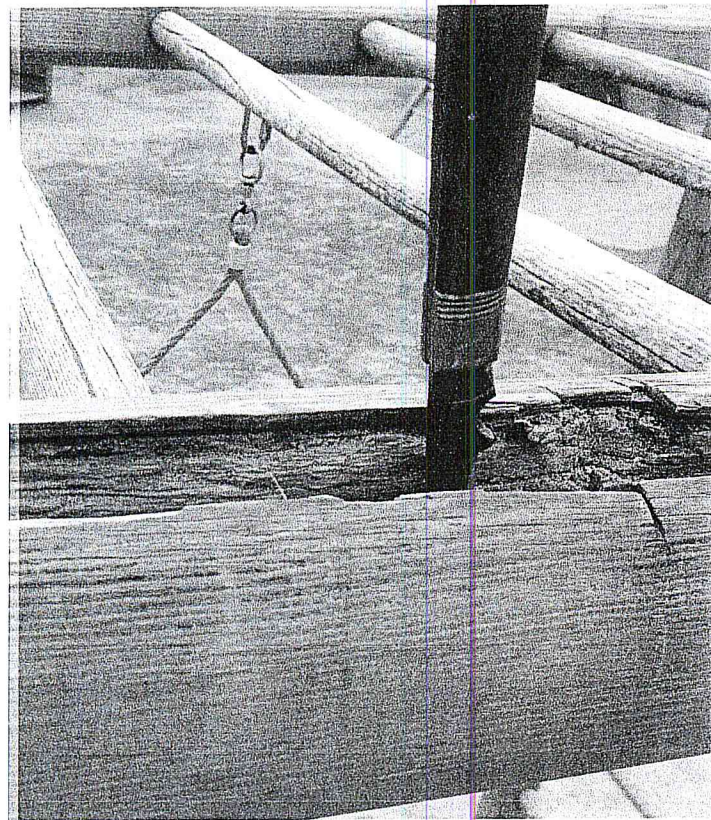
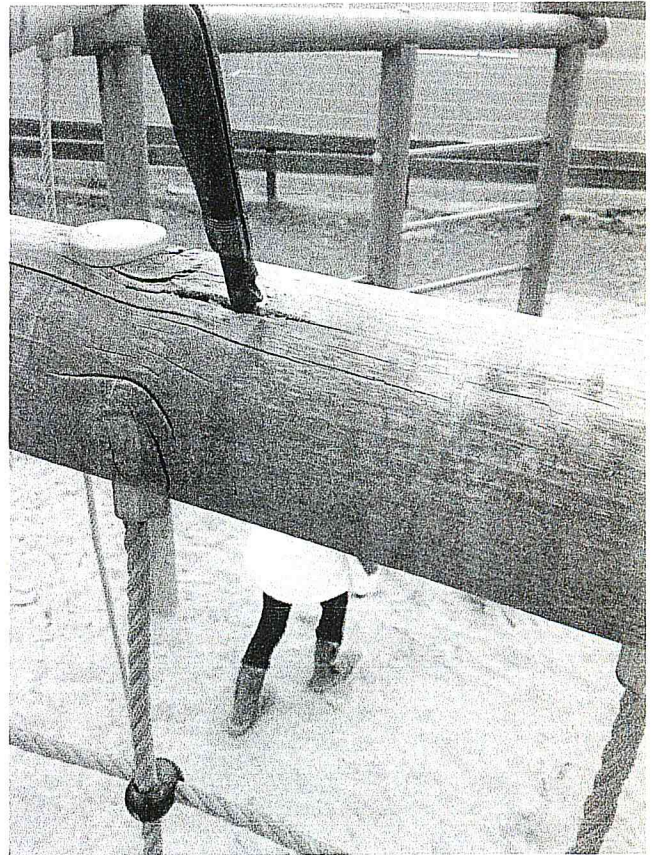
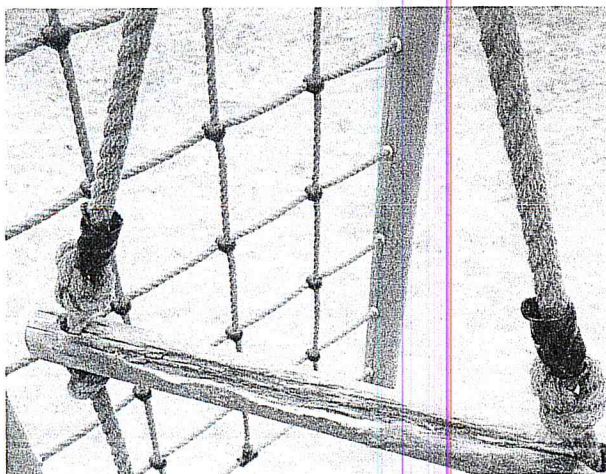
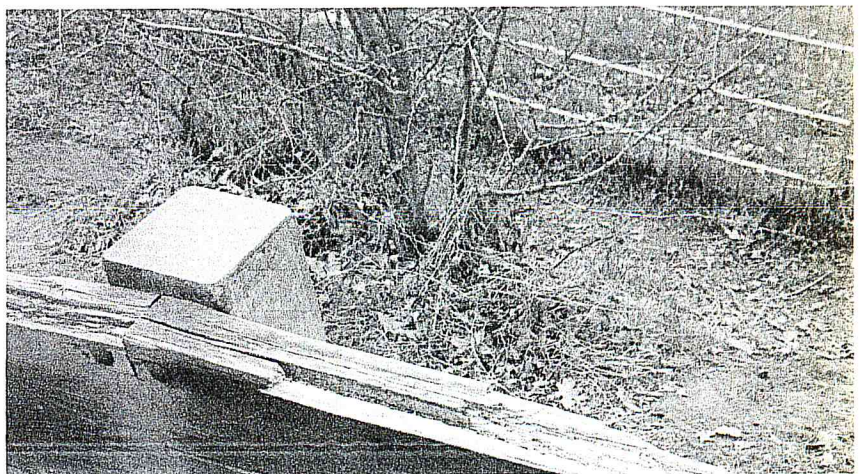
| Nr. | Inspezierte Spielgeräte | Gefährdung 1 | Gefährdung 2 | Maßnahme/Hinweis |
|---|---|---|---|---|
| 1 | Zaun zum Sportplatz | x | | Der Zaun ist stark beschädigt. Hier besteht eine Verletzungsgefahr für die Benutzer. Siehe hierzu Foto im Anhang. |
| 2 | Klettergerüst groß | x | | Der Querbalken über der Netzhängung muss erneuert werden. Er ist bis zum Kernholz marode. Die beschädigte rote Schutzabdeckung am Seilsystem muß beobachtet werden. Hier können sich Verletzungen ergeben. Siehe hierzu Foto im Anhang. |
